Fuktproblem i sockellösa ytterväggar

Under de två senaste åren har ett flertal fall med fukt- och mikrobiella skador i nedre del av putsade fasader på träregelstommar uppmärksammas av AK-konsult. I vissa av objekten förekommer både problem med fuktskador i nedre kant yttervägg och problem med att markradon tillförs rumsluften. Orsaken till både fuktproblemen och radonproblemen bedöms, baserat på utförda undersökningar, vara densamma; nedre kant yttervägg och rumsluften tillförs fuktig och radonrik luft från marken.

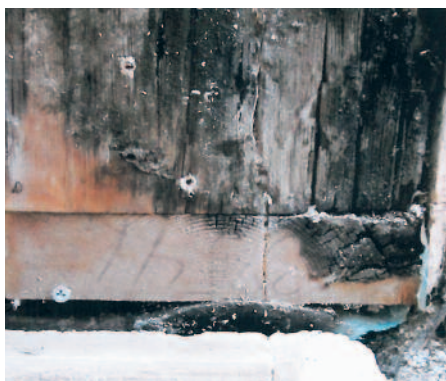
till fasadens nedersta del. Då fasaden har öppnats upp har omfattande mikrobiella skador, mögelväxt och i vissa fall rötskador, konstaterats på ytterkant syll, på vindskiva och nedre del av regelverket. Skador har avtagit mot den varmare inre delen av väggen och uppåt i väggen. I vissa fall har is konstaterats på vindskivans nedre del, se *bild 1 och 2*.

Bild 1: Fukt- och mögelskadad syll och väggregel.

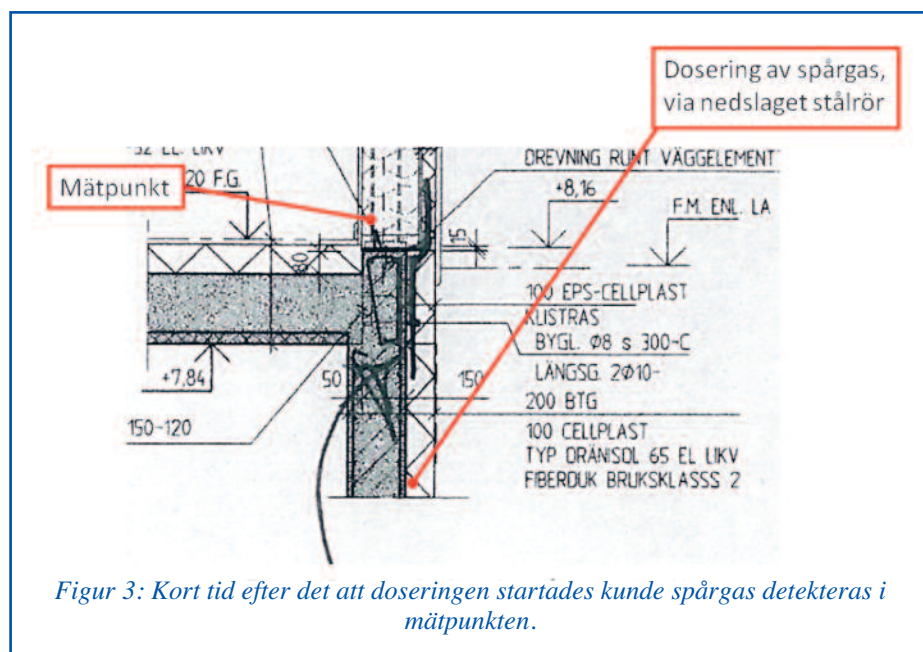
Noteringar och praktiskt test. I de skadefall som undersökts har i samtliga fall en luftspalt på cirka 5 mm, eller mer, konstaterats mellan grundmur/bjälklagskant och utvändigt värmeisolerings. Orsaken till att det finns en luftspalt mellan värmeisolering och grundmur/bjälklagskant är bygghöjden på den fästmassa, i form av bommar, som används för att fästa värmeisoleringen. Möjliga luftotätheter har även konstaterats där mineralull lokalt monterats bakom cellplastskivor och vid skivskarvar. Praktiska kontroller har även utförts med hjälp av spårgas vilken doserats via nedslaget stålror mot källaryttervägg, se figur 3.

Utförda observationer och noteringar visar således att det finns otätheter och utförd spårgastest visar att luft från marken läcker upp i väggkonstruktionen.

Figur 3: Kort tid efter det att doseringen startades kunde spårgas detekteras i mätpunkten.

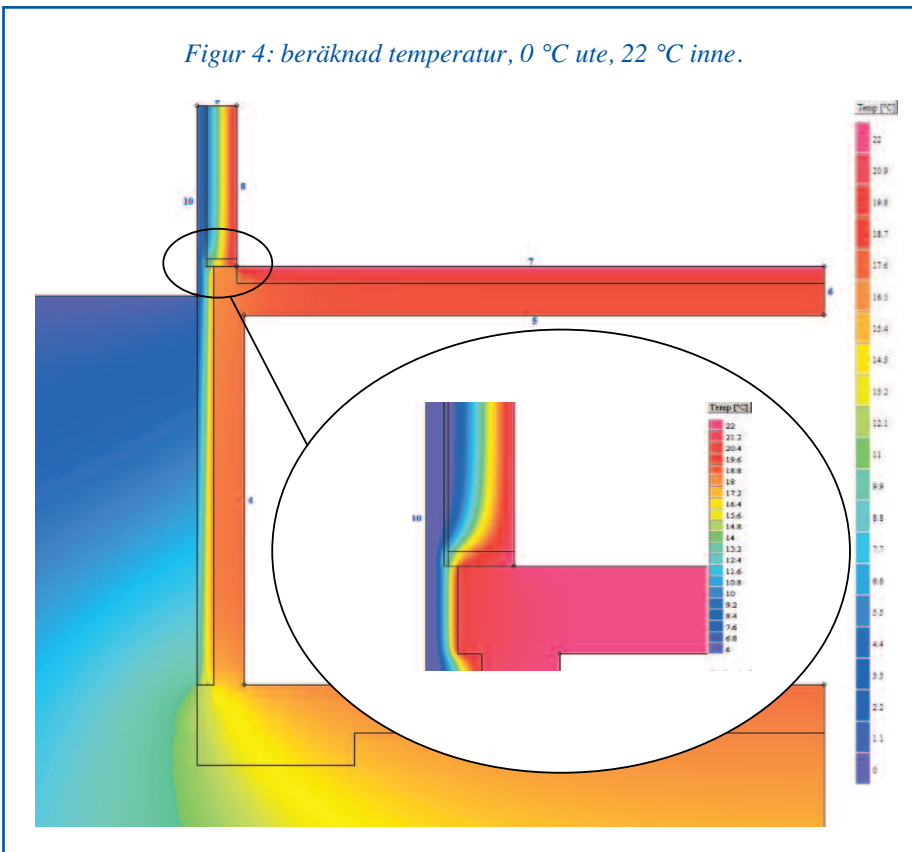
kondens är störst vid kall väderlek men att luftläckaget kan ge en hög relativ fuktighet i kallare delar av konstruktionen också vid mer normal vintertemperatur utomhus. Att skador inte uppstått högre upp i väggkonstruktionen förklaras av att den uppläckande luften avfuktas i och med att kondens sker i/mot kallare delar, se även figur 2 och figur 4 på nästa sida.

Figur 4: beräknad temperatur, 0 °C ute, 22 °C inne.
