# Fuktteknisk status i inventerade kommunala byggnader

Inventeringar har utförts i 316 kommunala byggnader i fyra olika kommuner i Stockholms län. Byggnaderna har framför allt varit av typen skolor och daghem. Projektet startade i början av 2000-talet och det primära syftet, från fastighetsägarna, var att få en uppfattning om den fukttekniska statusen på byggnaderna och på så vis kunna planera underhåll, förebyggande arbete och åtgärder av skador i byggnaderna.

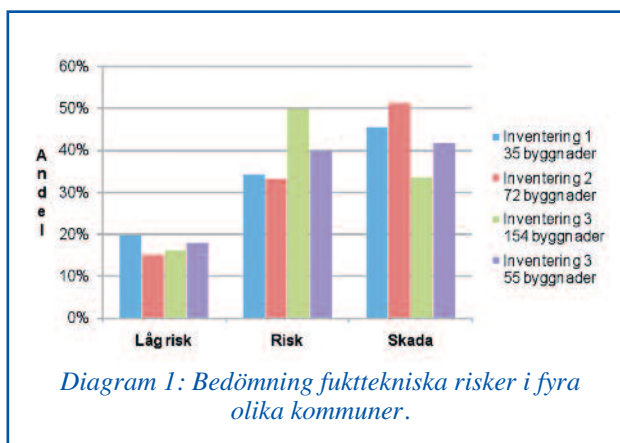
Diagram 1: Bedömning fukttekniska risker i fyra olika kommuner.

Baserat på den bedömning gjord i de totalt 316 byggnaderna så synes skadefrekvensen vara relativt hög, cirka 40 procent. Också andelen hus där risk för fuktskador bedöms föreligga vara hög, cirka 43 procent. En möjlig förklaring till det erhållna utfallet är att många av de byggnader där bedömningen risk respektive skada gjorts var uppförda under framför allt 1970-talet då riskkonstruktion avseende fukt var vanliga, se ovan.

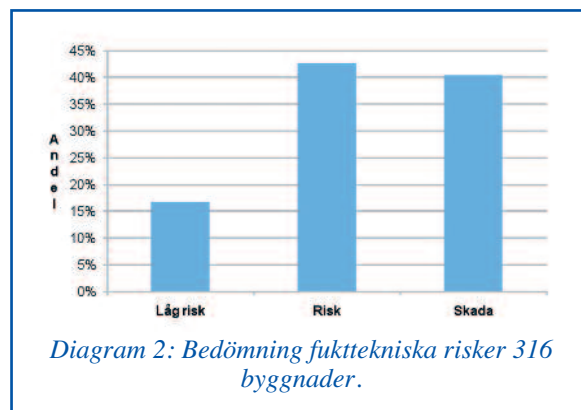
Diagram 2: Bedömning fukttekniska risker 316 byggnader.

Totalt har inventering utförts i 316 byggnader. Av dessa 316 byggnader bedömdes 53 stycken (17 procent) bedömdes ha en låg risk, 135 stycken (43 procent) ha en risk och i 128 stycken (41 procent) kunde en skada konstateras.
