Putsade oventilerade och odränerade träregelväggar:

# Vad händer om fukt kommer in bakom putsskiktet?

Artikelförfattare är  
civilingenjör  
**Anders Kumlin**,  
AK-konsult Indoor  
Air AB, Stockholm.

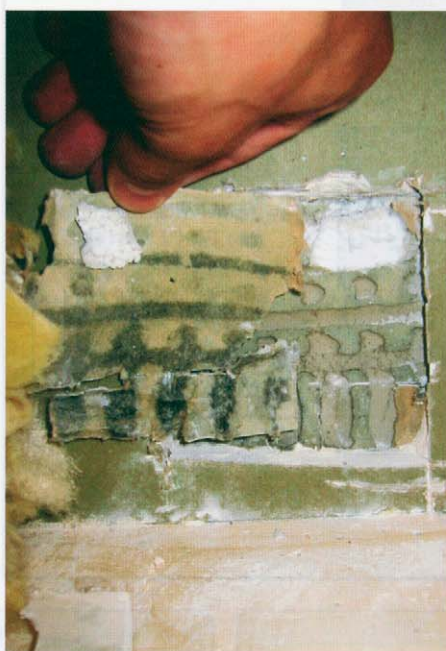
En idag vanlig yttreväggskonstruktion är putsade oventilerade och odränerade träregelväggar. Väggarna är ofta uppbyggda enligt *figur 1*. Under senare tid har ett antal skadefall avseende den aktuella konstruktionen uppmärksammats. Skadorna uppträder till exempel i form av mögelväxt på den yttre kartonggipsskivan (gnu) och är som regel mycket svåra att lokalisera med mindre än att ingrepp görs i konstruktionen. Ett exempel på skadad kartonggipsskiva visas i *bild 1*. Orsakerna till att skador uppstår kan vara att vatten tränger in genom putsskiktet, till exempel vid defekter vid anslutningar mot fönsterbleck, balkonger eller altaner.

Bild 1: Skadad kartonggips.

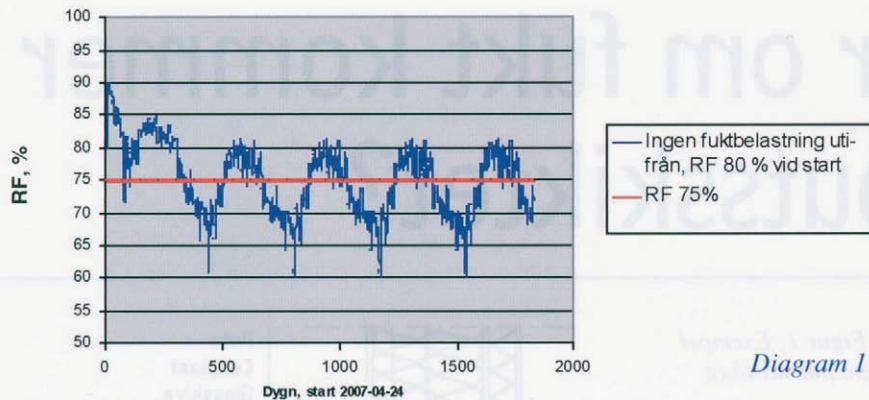
Diagram 1.

Av *diagram 1* framgår att den relativa fuktigheten vid den yttre kartonggipsskivan varierar mellan cirka 60 och drygt 80 procent. Detta innebär att konstruktionen uppfyller kraven i BBR 06 under förutsättning att högsta tillåtna fukttillstånd (RF<sub>OK</sub>) antas vara drygt 80 procent. Om däremot högsta tillåtna fukttillstånd bedöms vara 75 procent så uppfyller inte konstruktionen kraven i BBR 06.

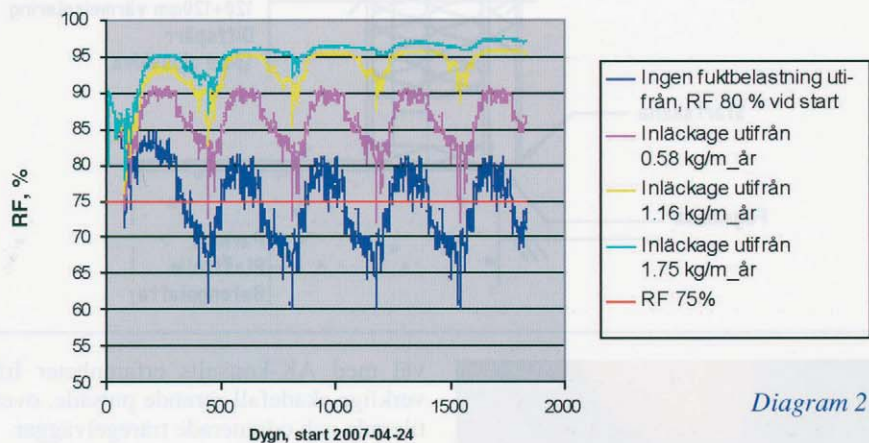
Diagram 2.

Av *diagram 2* framgår att den relativa fuktigheten vid den yttre kartonggipsskivan ökar markant om vatten tränger in bakom putsskiktet. Beroende på hur mycket vatten som antas tränga in bakom putsskiktet, i samband med slagregn, ökar den relativa fuktigheten till maximalt mellan cirka 90 och 97 procent.

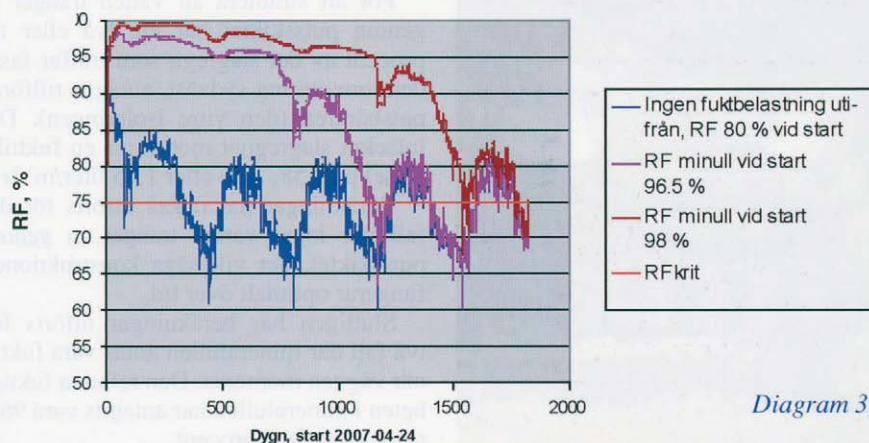
Diagram 3.

Av diagram 3 framgår att det tar lång tid för eventuell instängd fukt i väggen att torka ut. Beroende på hur hög fuktnivån i mineralullen antas vara, tar det cirka tre till fyra år för den instängda fukten att torka ut.

Slutligen är konstruktionen känslig för instängd byggfukt. Utförd beräkning visar att det tar lång tid, tre till fyra år, för antagen mängd instängd byggfukt att torka ut. Det är därför av stor vikt att konstruktionen är tillräckligt torr innan den monteras.
