## VD har ordet

# Från semester till vattenkaos pga ispropp

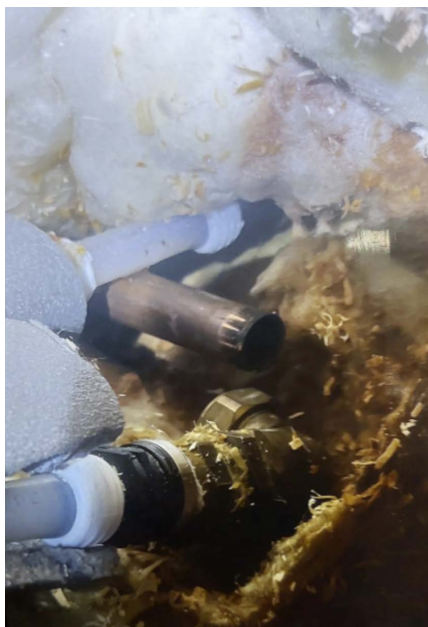
Under perioden hade temperaturen svängt kraftigt mellan kyla och tö. Ett vattenrör på vinden, placerat nära ett kallt ytskikt, frös och pressade isär en koppling som efter tinande spolade ut stora mängder vatten.
