Fuktproblem i sockellösa ytterväggar

Under de två senaste åren har ett flertal fall med fukt- och mikrobiella skador i nedre del av putsade fasader på träregelstommar uppmärksammas av AK-konsult. I vissa av objekten förekommer både problem med fuktskador i nedre kant yttervägg och problem med att markradon tillförs rumsluften. Orsaken till både fuktproblemen och radonproblemen bedöms, baserat på utförda undersökningar, vara densamma; nedre kant yttervägg och rumsluften tillförs fuktig och radonrik luft från marken.

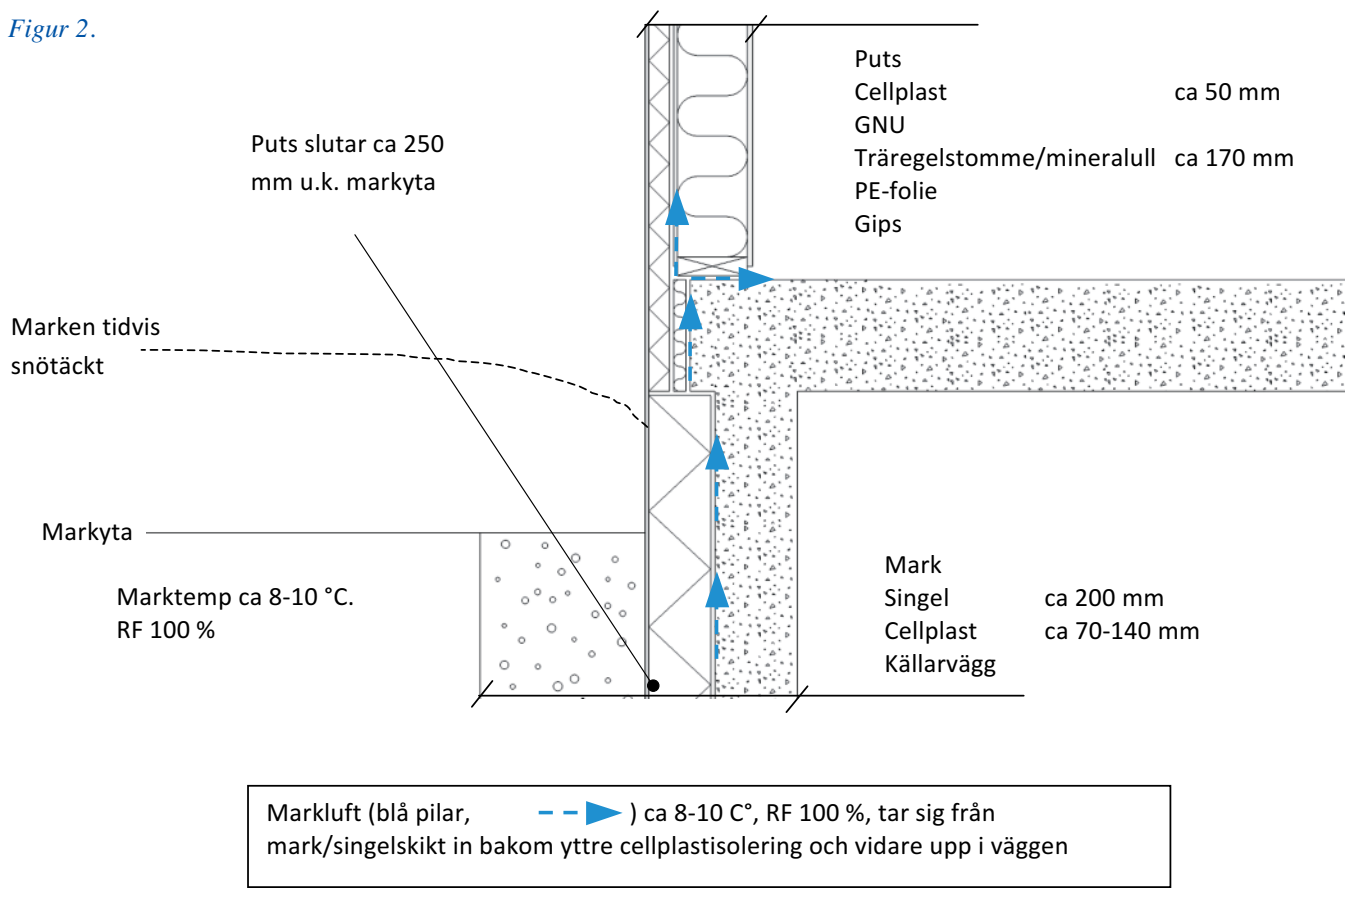
Figur 2.

Om luft från marken kan läcka upp bakom putsskiktet och vidare upp i ytterväggen finns en uppenbar risk för att fuktproblem uppstår när den läckande luften kyls till en temperatur under dagpunkten, det vill säga kondens inträffar mot till exempel vindskiva. Om markluften tillförs byggnaden, till exempel via otätheter vid ytterväggssylen finns också risk för att radonhaltig markluft tillförs byggnaden. Sammantaget innebär det skissade luftläckaget från mark enligt figur 2 risk för både fukt och radonproblem i byggnaden.

Att det i vissa av de undersökta objekten, förutom fuktskador, även förekommer problem med förhöjda radonhalter inomhus förklaras av att inläckande radoninnehållande markluft, som tillförs via till exempel otätheter vid syll enligt figur 2, ger en påtaglig höjning av radonhalten i byggnaden.
